DENİZ YAPILARINDA DEPREM ETKİLERİ ve 1999 GÖLCÜK DEPREMİ ÖRNEĞİ

Prof. Dr. Yalçın YÜKSEL
Yıldız Teknik Üniversitesi, İnşaat Müh. Bölümü,
34349, Yıldız, Beşiktaş, İstanbul

Dr. Işıkhan GÜLER
Yüksel Proje A.Ş. Ankara

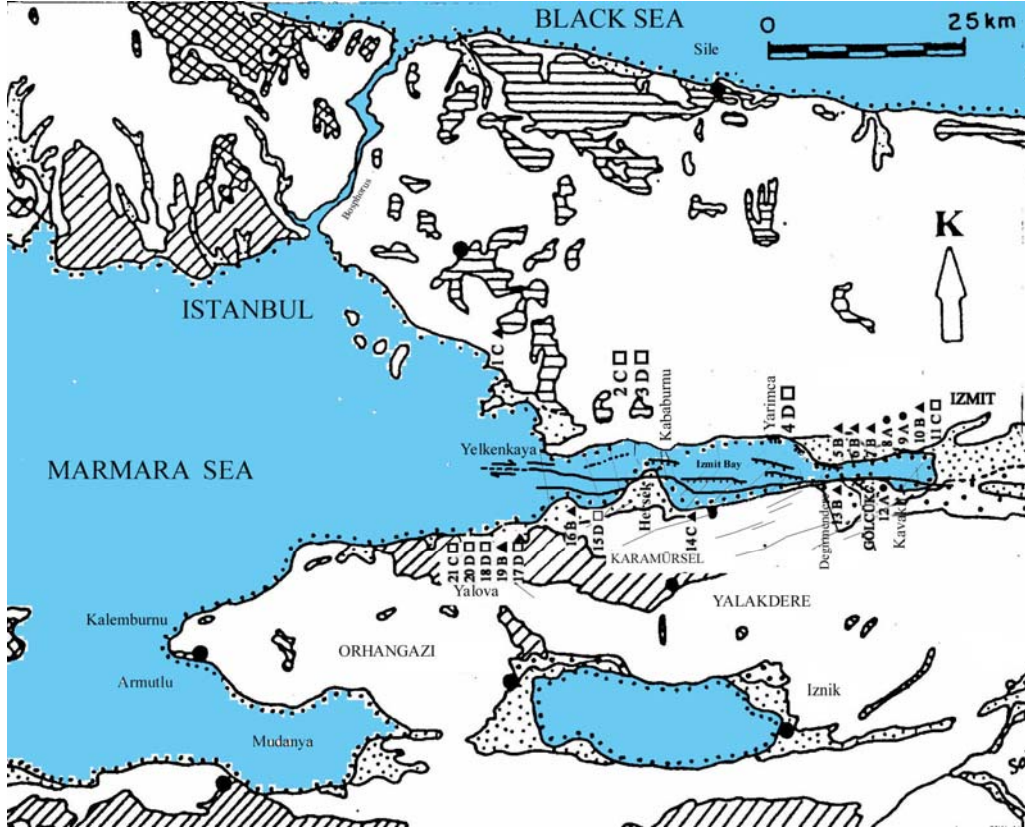
Şekil 3. Yapı Zemin Hasar ve Sismik Dağılım (Yüksel vd 2001 ve Yüksel vd 2003).

Körfez bölgesinde deniz yapılarında yapılan hasar tespit çalışmaları ve bu yapıların sismik performanslarının da değerlendirilmesinden sonra yapı zemin etkileşimleri de dikkate alınarak Kocaeli depremi sonrası yapı hasar dağılımlarının elde edilmesine çalışılmıştır (Şekil 3 ve Tablo 2). Bu amaçla öncelikle yapılar oluşan hasar durumlarına göre dört ana gruba ayrılmıştır. Bu hasar durumları aşağıdaki tanımlara göre belirlenmiştir (Yüksel vd 2001 ve Yüksel vd 2003).

1) Yapı-Hasar dağılımı incelendiğinde hasarın ağır ve orta büyüklükte olduğu deniz yapılarının kuvaterner yaşlı çökeller üzerine kurulu olduğu görülmektedir. Bu durum stratigrafik dikme kesitlerinden görüldüğü gibi zemin kum, kil ve silt kil çökellerden oluşmaktadır. Yeteri zemin etüdünün yapılmaması dolayısıyla zemin ıslah çalışmalarının da yetersiz kalması bu yapılardaki hasarın artmasına neden olmuştur. Ayrıca yapılar 1997 deprem şartnamesinden önce tasarlanmış ve deprem bölge katsayıları Gölcük depremi yer ivmesine göre düşük alınmıştır. Bu durum güvenliklerin küçük olmasına neden olmuştur. O halde zemin şartları ve yapı tipi ile tasarım kriterleri deniz yapılarının depreme karşı sismik performanslarını etkilemiştir.
